**Teil 2**

*In Teil II unseres umfangreichen Seilwinden-Vergleichstests der 6 Tonnen-Klasse, den wir gemeinsam mit der forstlichen Ausbildungsstätte Ort/Gmunden, der FJ-BLT Wieselburg, der SVB und der AUVA durchgeführt haben, stellen wir Ihnen alle Winden, die auch den Dauerbelastungstest mit Erfolg abgeschlossen haben, im Einzelnen sowie die Mess- und Bewertungsergebnisse der Jury vor.*

# Seilwinden

## im „Landwirt“-Härtetest

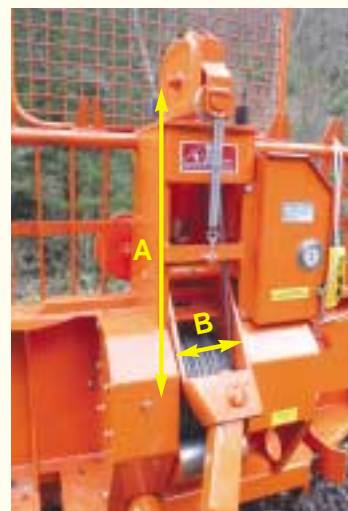
**Verhältnis Seiltrommelbreite zu Abstand obere Umlenkrolle zur Seiltrommel**

Es handelt sich hierbei um eine Verhältniszahl, welche die Breite der Seiltrommel (B) zum Abstand von der Achsenmitte der oberen Umlenkrolle zur Achsenmitte der Seiltrommel (A) angibt. Je größer das Verhältnis ist, desto besser ist die Wickelqualität. Bei stationären Seilwinden erreicht man eine opti-

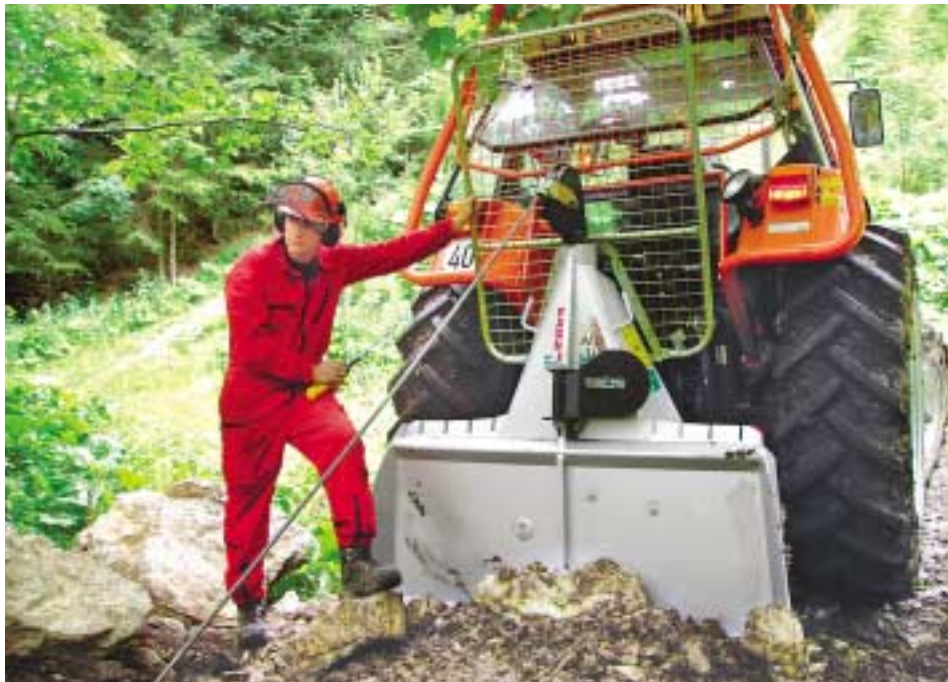
Farmi JL 55 ALP 1800

den Einsatz der Seilwinde, welche mit vielen Zeichnungen einfach erklärt sind. Auch die an der Winde befindlichen Schilder und Aufkleber werden erläutert. Der Schmierplan sieht vor, Kupplungsteile, Gelenkwelle und Trommelantriebskette in bestimmten Intervallen zu fetten. In der Wartungs-

Ursprünglich wurde vom österreichischen Importeur die Type JL 601T für diesen Vergleichstest bereitgestellt. Da es gleich zu Beginn des Dauerbelastungstests zu Problemen kam, die auch von einem finnischen Spezialisten nicht behoben werden konnten, wurde die Testmaschine gegen die Type JL 55 ALP 1800 ausgetauscht. Diese Winde ist von ihrer Gesamtkonzeption her anders aufgebaut und hat eine um etwa 500 kg geringere Zugkraft. Sie hat den Dauerbelastungstest allerdings fast makellos bestanden. Auf das Konto dieser Winde gehen ein Seilriss und ein Riss der Antriebskette.

👍	<ul style="list-style-type: none"> <li>+ Trommelnachlaufbremse</li> <li>+ Ausführung untere Umlenkrolle</li> <li>+ Kettenhaken</li> <li>+ Abgedeckte Kettenkästen</li> <li>+ Kettenspannvorrichtung</li> <li>+ Bebilderung</li> </ul>
👎	<ul style="list-style-type: none"> <li>± Lage des Steckers für das Bedienkabel</li> <li>± Lage der elektrohydraulischen Steuereinheit</li> </ul>
👎	<ul style="list-style-type: none"> <li>- Position des Zapfwellenstummels</li> <li>- Einsicht zur Trommel</li> </ul>

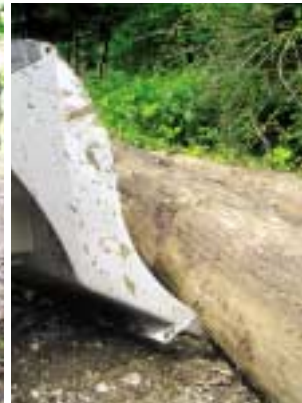
◀ Die scharfen Kanten des Schildes führen bei der Lastfahrt und beim Poltern zu Holzverletzungen.

Die Schildform erweist sich im Einsatz als praxistauglich, wenngleich die seitlichen relativ scharfen Kanten bei der Lastfahrt und beim Poltern zu Holzverletzungen führen können.

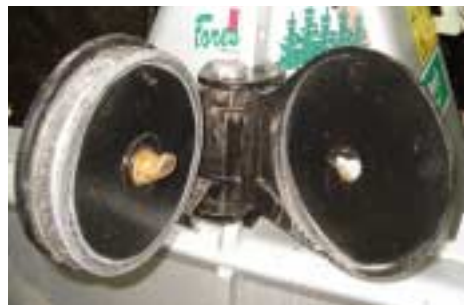
◀ Durch das praktikable Öffnen der unteren Umlenkrolle lässt sich das Seil einfach einlegen.

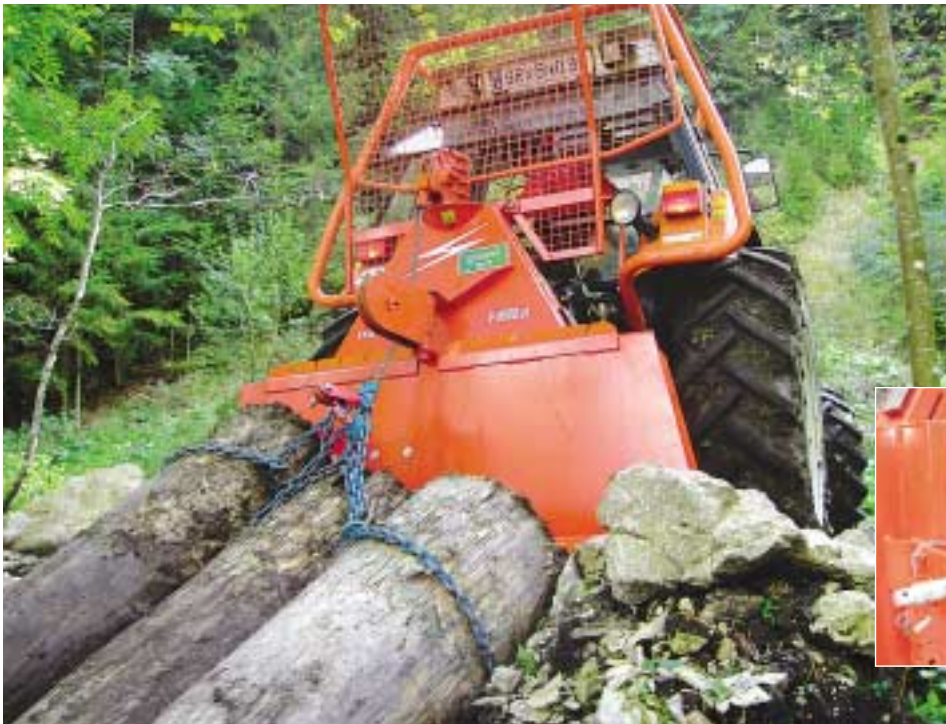
Fransgard V-6000 GS

Aufhängen der Anhängketten verfügt die Winde über zwei tiefe Ablagekörbe, welche auch Sappel aufnehmen können. Die Ausführung der unteren Umlenkrolle ist für den Anwender praktisch. Die Steckdose für die Kabelfernsteuerung ist unglücklich gewählt. Sie touchierte bei maximaler Windenhöhe mit dem Forstrahmen des Testtraktors, und das, obwohl die Unterlenkeranhängepunkte hoch ausgeführt sind.

Schon nach kurzer Zeit ist das Zugseil auf Grund von Wickelproblemen das erste Mal gerissen. Nach etwa 14 Minuten begann die Kupplung zu rutschen. Da sich dies auch durch ein Nachstellen der Kupplung nicht mehr beseitigen ließ, wurde der erste Versuchsdurchgang abgebrochen. Vor dem zweiten Versuchsdurchgang verstärkte Fransgard die Seiltrommel und meisterte schließlich den 5-Stunden-Test mit einem Seilriss und einem Antriebskettenriss. Da die Kunststoff-Spannrolle des Kettentriebes einlief, muss auch diese erneuert werden.

👍	<ul style="list-style-type: none"> <li>+ Schutz Seileinlauf der oberen Umlenkrolle</li> <li>+ Breites Bremsband</li> <li>+ Automatische Kettenspannung</li> <li>+ Ausführung der Bodenrolle</li> <li>+ Große Seiltrommel</li> </ul>
👉	<ul style="list-style-type: none"> <li>± Trommeleinsicht</li> <li>± Kettenkästen</li> <li>± Kettengeräusch im Betrieb</li> <li>± Ausführung der Schildunterseite</li> <li>± Eigenes Stromanschlusskabel</li> </ul>
👎	<ul style="list-style-type: none"> <li>- Lage des Steckers für das Bedienkabel</li> <li>- Lage der elektrohydraulischen Einheit</li> <li>- Freiliegendes tiefes Bremsband</li> <li>- Keine Kettenhaken</li> </ul>

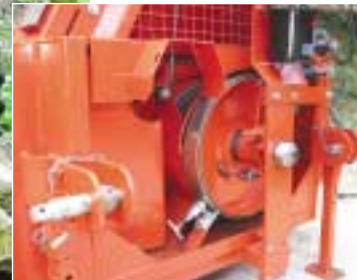
◀ Die Seiltrommel mit dem Bremsband liegt tief in der Winde und ist an der Unterseite wenig geschützt.

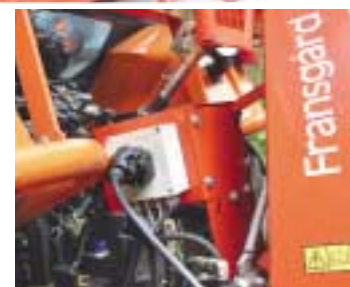
Der Stecker für die elektrische Versorgung ist schlecht positioniert. ▶

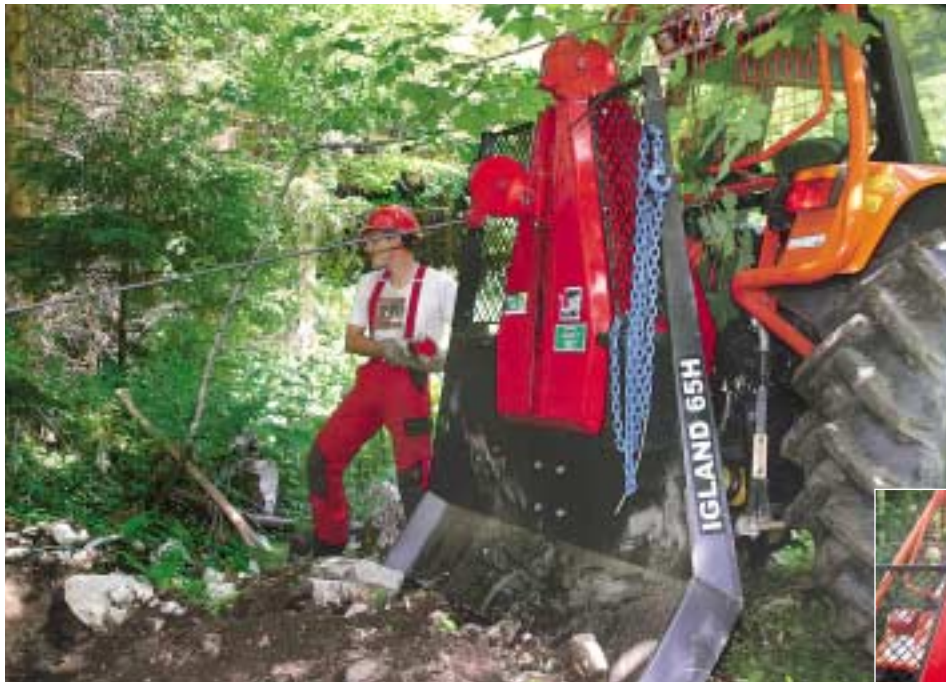
Igland 65 H

ist bei diesem Windentyp nicht vorgesehen. Die seitlichen in Dreiecksform ausgeführten Rückeschild-Enden sind für das Poltern ein zweckmäßiger Kompromiss. Die Konstruktion des Windenturmes mit seinen Abdeckungen sowie das hohe Rückeschild lassen vom Traktorsitz aus keinen guten Blick auf die Last bzw. die Umlenkrolle zu. Das ist auch beim Poltern ein Nachteil.

Das Betriebsbuch ist plakativ ausgeführt und nur mit kurzen Beschreibungen fünfssprachig ergänzt. Der Seilverlauf in der Winde ist nicht klar dargestellt, das Einziehen des Seiles im gespannten Zustand hingegen gut.

Das Bedienungskästchen der Kabelsteuerung ist zwar bruchbeständig, hat aber ein hohes Eigengewicht. Beim Beenden des Zuziehens läuft das Seil leicht zurück, bevor es fix eingebremst wird.

👍	<ul style="list-style-type: none"> <li>+ Hydraulisch verstellbare Seileinlaufrolle mit auslegbarer unterer Umlenkrolle</li> <li>+ Trommeleinsicht von der Seite</li> <li>+ Hoher Seileinlauf</li> <li>+ Lage des Steckers für das Bedienkabel</li> <li>+ Seileinkürzkante</li> <li>+ Mittige Zapfwelle</li> </ul>
👍	<ul style="list-style-type: none"> <li>± Ausführung des Rollenbettes</li> <li>± Aufwändige Demontage der Anhängervorrichtung</li> <li>± Ausführung der Kettenhaken</li> <li>± Anbau mit fixem Oberlenker</li> </ul>
👎	<ul style="list-style-type: none"> <li>- Sicht auf Seiltrommel vom Traktor aus</li> <li>- Bedienflasche</li> <li>- Einstellung der Kupplung nur nach Demontage des Schutzbleches möglich</li> </ul>

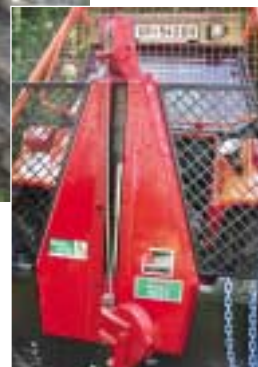
Die hydraulisch verstellbare untere Umlenkrolle lässt sich über ein einfach wirkendes Zusatzsteuergerät des Traktors bedienen.

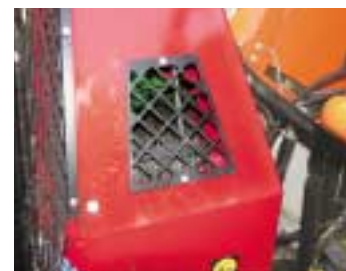
Gute Sicht auf die Trommel von der Seite!

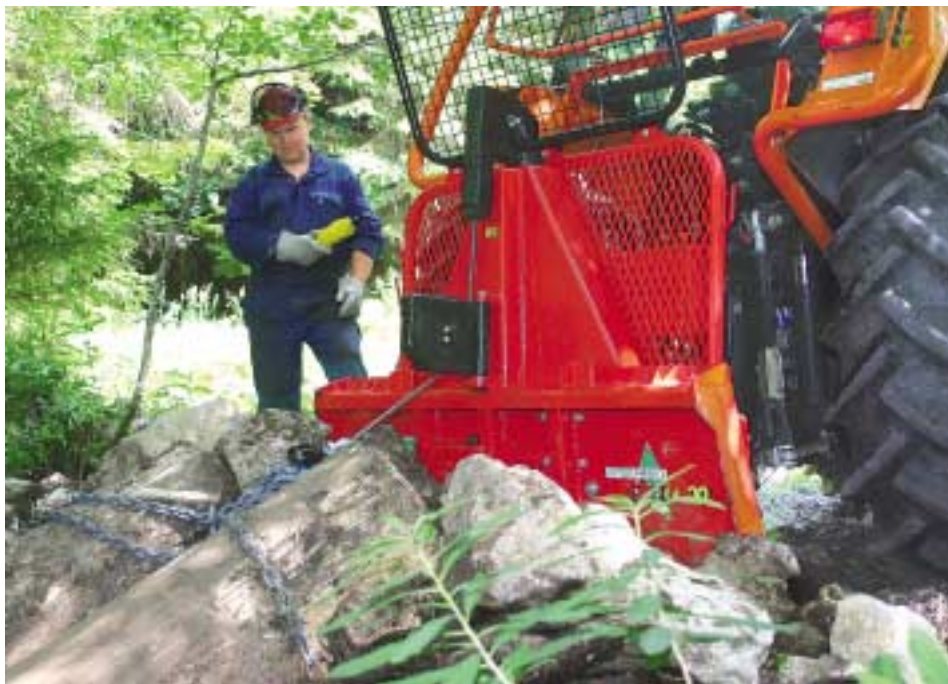
**Interforst SW-E 6000**

möglich. Die Befestigung der Unterlenker ist hoch, wodurch eine geringere Hubhöhe erzielt wird. Die Winde sollte im angebauten Zustand ca. 20° nach hinten geneigt sein. Die Steckdose für die Kabelbedienung ist an der Außenseite der Steuereinheit montiert und sitzt auf der rechten Seite der Winde. Bedingt durch den komfortableren Linksausstieg bei den meisten Traktoren wird die Winde im Regelfall von der linken Traktorseite aus bedient.

👍	<ul style="list-style-type: none"> <li>+ Breites Bremsband</li> <li>+ Unterlenkerbolzenfixierung</li> <li>+ Schutz bei der oberen Umlenkrolle</li> <li>+ Hydraulikmanometer</li> <li>+ Zapfwellenablage</li> <li>+ Einstellschraube für Trommelnachlauf</li> <li>+ Seitliche Führungen für Unterlenkermontage</li> <li>+ Druckspeicher</li> </ul>
👎	± Einsicht zur Trommel
👎	<ul style="list-style-type: none"> <li>- Kettenhaken</li> <li>- Lage des Steckers für das Bedienkabel</li> </ul>

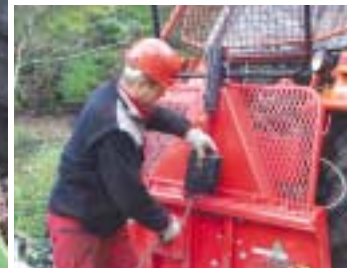
◀ Das Seileinlegen in die untere Umlenkrolle ist einfach gelöst.

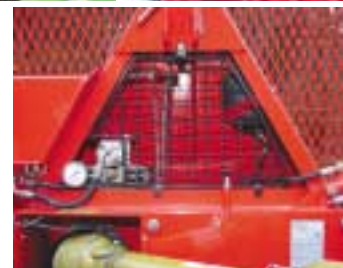
◀ Durch die Verwendung eines Druckspeichers lässt sich die Bremse auch bei ausgeschalteter Zapfwelle öffnen.

durch die Verwendung eines Druckspeichers auch noch zur Verfügung, wenn die Zapfwelle nicht mehr eingeschaltet ist – die Windenbremse lässt sich noch öffnen. Der Systemdruck lässt sich auf dem installierten Manometer ablesen. Die Kupplungsbetätigung erfolgt über einen Ringzylinder. Die Winde weist ein günstiges Verhältnis von Trommelbreite zu Abstand von Seiltrommel zur oberen Umlenkrolle auf. Das wird vor allem durch die schmale Trommel von 14,5 cm erreicht, was einem der kleinsten Werte aller getesteten Winden entspricht. Dies ist auch die Grundlage für das gute Spulverhalten des Seiles. Um ein entsprechendes Seilfassungsvermögen zu erreichen, hat die Seiltrommel einen großen Außendurchmesser. Damit ist allerdings auch ein Zugkraftverlust von der innersten zur äußersten Seillage von über 50 % verbunden. Die Seileinlaufhöhe an der oberen Umlenkrolle ist im Vergleich zu anderen Winden niedrig. Die Umlenkrolle selbst ist gegen unbeabsichtigtes Hineingreifen gut durch eine großzügige Abdeckung geschützt. Die Winde lässt viel Freiraum zum Traktor hin und weist den größten Abstand von Unterlenkerauge zur Rückeschildunterkante auf. Das Anbauen der Winde wird durch die Abrundungen an der Windenunterseite für die Unterlenkermontage erleichtert. Die Fixierung der Unterlenkerbolzen ist bedienerfreundlich von der Außenseite

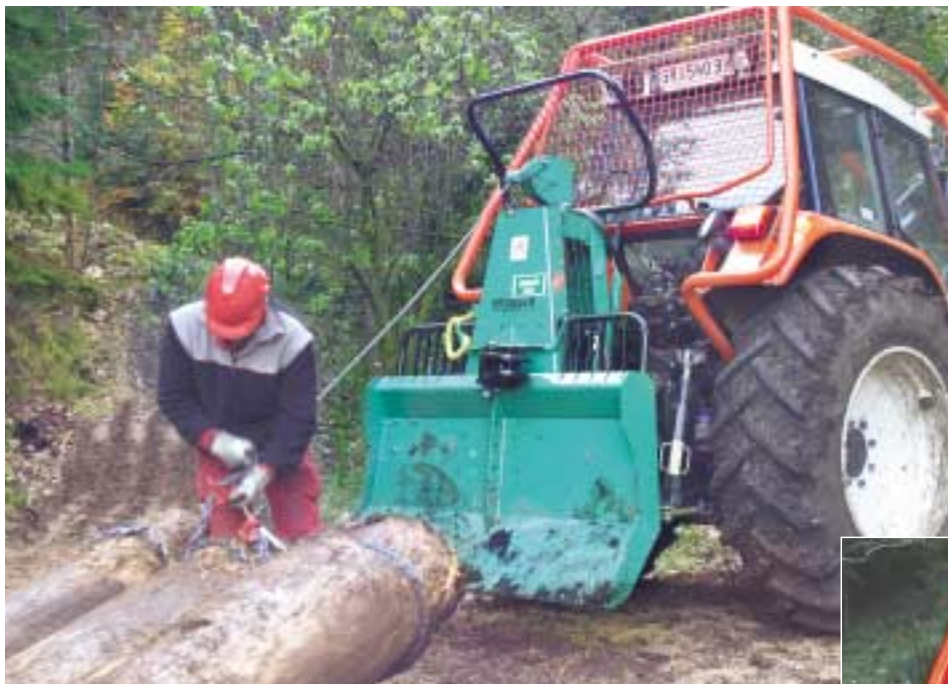
**Krasser K6EH**

Die Einsicht auf die Seiltrommel ist von der Seite aus gut gegeben. Das Seilwickelverhalten ist durch die schmale Trommelform einigermaßen gut. Der Trommelkerndurchmesser ist für die gegebene Zugkraft zu klein, was zu einer starken Beanspruchung und Beschädigung des Zugseiles führt. Die Einstellschraube für den Trommelnachlauf ist gut zu erreichen und fein einstellbar. Die vorgesehenen Kettenaufhängehaken sind bei der Testwinde nicht verwendbar, da ein Schutzgitter, welches den Hydraulikzylinder abschirmt, dies verhindert.

und Bremse zur Not auch händisch bedienen. Dafür ist im Windenturm eine Bremshebelverlängerung angebracht. Der linke Stützfuß lässt sich nicht ausreichend hochschieben, da die Pratze beim Zapfwellenschutz ansteht. Die seitliche scharfe Kante am Rückeschild führt immer wieder zu einer leichten Holzbeschädigung.

**Beim Zuzug über die untere Umlenkrolle kommt es zu Scheuerungen am Wickelturm. Die Bedienflasche ist bei kalter Witterung bruchanfällig.**

Krasser benötigte für diesen Testteil drei Durchgänge. Auch ein Schmieren des Zugseiles konnte das „turmartige“ Aufwickeln des Seiles am Trommelflansch nicht verhindern. Krasser änderte den Winkel der Trommelflansche während des Tests zwei Mal, um am Schluss eine halbwegs passable Wickelqualität zu erzielen. Weiters kam es bei dieser Winde während der 5-stündigen Testdauer zu zwei Lagerschäden an der oberen Einzugsrolle und einem Lagerschaden an der unteren Umlenkrolle. Nachdem der Lagerabstand zwischen Vorgelege und Seiltrommel vergrößert worden war, konnten auch die davor häufigen Kettenrisse abgestellt werden.

👍	<ul style="list-style-type: none"> <li>+ Druckspeicher bei Elektroantrieb</li> <li>+ Trommeleinsicht von der Seite</li> <li>+ Bedienflaschenhalterung</li> <li>+ Spiralkabel</li> <li>+ Mechanische Notsteuerung</li> <li>+ Lage des Steckers für das Bedienkabel</li> </ul>
👎	<ul style="list-style-type: none"> <li>± Ausführung und Durchmesser der unteren Umlenkrolle</li> <li>± Zugriff zum Hauptschalter</li> <li>± Kettenhaken</li> </ul>
👎	<ul style="list-style-type: none"> <li>– Eigenes Stromanschlusskabel</li> <li>– Bedienflasche</li> <li>– Trommeleinsicht vom Traktor</li> <li>– Kleiner Trommelkern</li> </ul>

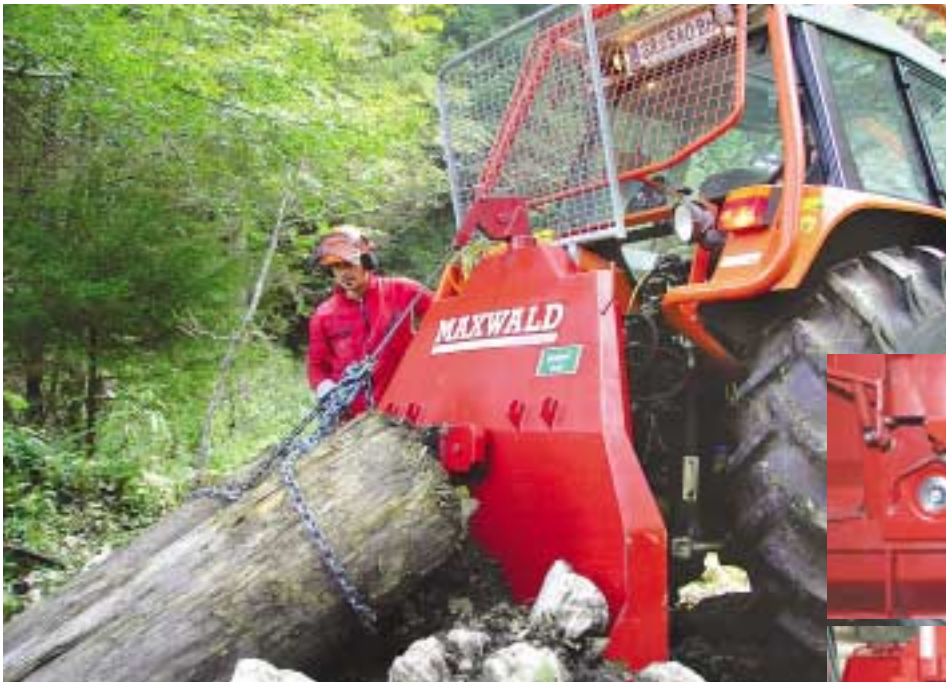
**Maxwald A 6000 Var. III**

Im Zuge des durchgeführten „Regentestes“ kam es fallweise zu Verzögerungen bei der Bremsfunktion der Winde, welche nicht immer sofort einbremsen.

Das Betriebsbuch ist sehr kurz gehalten. In der Schmieranleitung wird das Fetten der Antriebskette mit Ketenspray, des Kupplungs- und Bremsgestänges mit der Fettpresse sowie der oberen Schwenkrolle angeführt.

Maxwald benötigte für diesen Testteil insgesamt fünf Versuche. Anfangs war die Seilgeschwindigkeit zu hoch. Dazu hätte man einen Traktor mit mindestens 100 PS davor spannen müssen, was aber nicht sinnvoll ist. Beim zweiten Durchgang kam es auf Grund ruckartiger Belastungen beim Umschalten von Ausziehen auf Einziehen zum Verwerfen der Seiltrommel und zum Bruch des Bremshebels. Daraufhin wurde die Konstruktion der Seiltrommel von Maxwald überarbeitet. Dennoch kam es auf Grund des schlechten Wickelverhaltens bzw. der stoßartigen Belastungen zu fünf Seilrissen und drei Kettenrissen. Auf Wunsch des Herstellers wurde die Seillänge von 70 auf 65 m verringert und die Zugkraft in der obersten Lage von 45 kN auf 40 kN herabgesetzt. Außerdem wurde die obere Umlenkrolle nach oben verlegt. Unter dem Gesichtspunkt dieser geringeren Seilfassung und reduzierten Zugkraft konnte Maxwald den 5-stündigen Dauerbelastungstest positiv abschließen.

👍	<ul style="list-style-type: none"> <li>+ Werkzeughalterung</li> <li>+ Mittige Zapfwelle</li> <li>+ Trommelnachlaufbremse</li> <li>+ Kettenaufhängehaken mit Kettenkisterl</li> <li>+ Duplexkette trotz Untersetzungsgetriebe</li> </ul>
👎	<ul style="list-style-type: none"> <li>± Fixierung der Windenabstützung</li> <li>± Form der Rückeschilddecken</li> <li>± Seitliches Schauglas</li> </ul>
👎	<ul style="list-style-type: none"> <li>- Sicht auf die Seiltrommel</li> <li>- Verschleiß der Umlenkrollen</li> </ul>

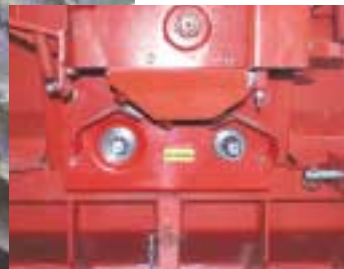
◀ Eine langsamere Seilgeschwindigkeit kann für besondere Einsätze oder bei geringerer Traktormotorleistung von Vorteil sein.

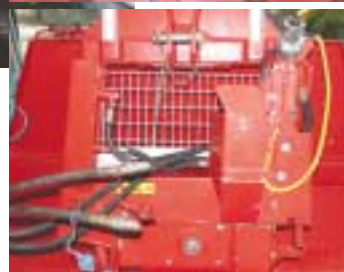
◀ Maxwald ist die einzige Winde des Vergleichstests mit einer Ölversorgung über die Traktorhydraulik.

Die getestete Winde ist als mechanische Winde konzipiert und mit einer elektrohydraulischen Steuerung ergänzt. Der Druckaufbau erfolgt über eine hydraulische Fremdversorgung vom Traktor aus. Die Horizontalverschiebung der Seiltrommel zur Kuppelung erfolgt durch einen hydraulisch betätigten Kugelkonus. Als einzige Testwinde erfolgt die Bremsung der Seiltrommel mittels Scheibenbremse. Ein selbst einfallender Bremskeil fi-

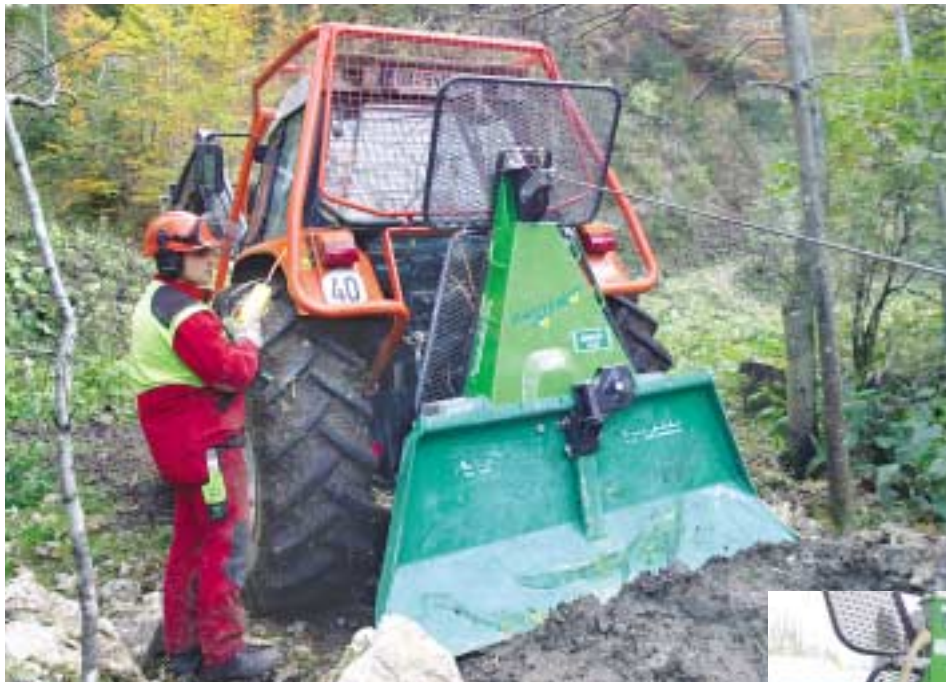
**Panter 6**

Die extrem ausgeführten Ecken führen immer wieder zu Verletzungen des Holzes beim Lagern.

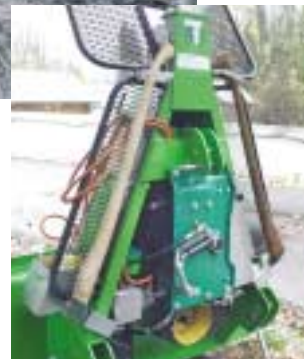
Durch zwei seitliche Halterungen ist auch für die Mitnahme von Sappeln eine zweckmäßige Vorsorge getroffen.

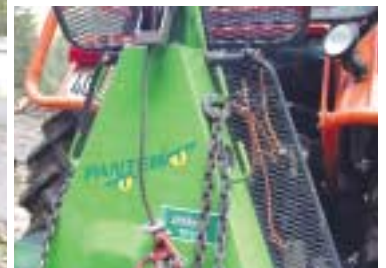
Gut ausgeführte Haken für das Mitführen von Rückeketten. Im Inneren der Winde ist weiters eine gut geschützte Werkzeugkiste vorhanden.
